Unterschiedlicher Werkzeugverschleiß an HM-Kreis-, Hand- und Diamant-Sägeblättern durch die verschiedenen Typ-4-Dentalgipse

Gerd Haker, Britta Haker model-tray GmbH, Jessenstr. 4, 22767 Hamburg

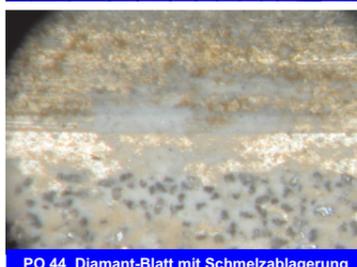
<p>Gips-Code 20, Kd. D, Chargen-Nr. 0896145, nach 2 Tagen gesägt. Schnittversuche mit Diamantblatt, durchgehend diamantisiert. 6 Schnitte, Versuch abgebrochen, da Ausbrüche am Diamantkranz...</p> <p>PO 42 = Säge-Austritt, starke Ausbrüche, ein geradliniges Sägen ist kaum möglich. Das Diamant Blatt gerät in Vibrationen und Schwingungen.</p> <p>PO 43 = Säge-Segment zeigt deutliche Hitze-Verfärbungen. Beim Sägen entstehen Funken sowie rotbraune bis schwarze Schlieren.</p> <p>PO 44 = Diamant-Blatt 0,2 mm Diamantkranz gesintert. Deutliche Schmelzablagerungen aus dem Gips, die zum Blockieren des Sägeblattes führen können.</p> <p>PO 45 = Diamant-Kranzausbrüche, wobei es sogar zu ganzen Kranz-Abbrissen kommen kann.</p>

PO 42 Säge-Austritt, starke Ausbrüche	PO 43 Hitze-Verfärbung an Säge-Segment		PO 44 Diamant-Blatt mit Schmelzablagerung	PO 45 Kranzausbrüche im Diamantblatt

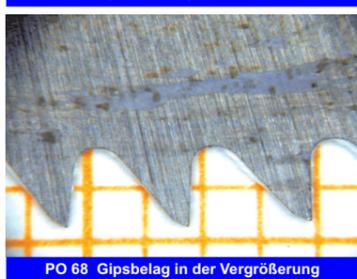
<p>PO 66 = Durch in Dentalgipsen der Normklasse 4 vorhandene Fremdstoffe wie Quarz, Korund etc. kann es sogar zu gravierenden Materialausbrüchen an den HM-Sägeblättern kommen.</p> <p>PO 67 = Markante Belagbildung auf einem HM-Blatt 120zählig durch vermutlich zu hohe Kunststoffveredelung des Dentalgipses.</p> <p>PO 68 = Die Vergrößerung zeigt die Ablagerungen direkt unterhalb der Sägezahnreihe.</p> <p>PO 69 = Bereits ein leichter Verschleiß an den Sägezahnnecken führt beim Sägen zu einer erhöhten Erwärmung des Sägeblattes, so daß es vermutlich zu den dargestellten Ausschmelzungen der übermäßigen Kunststoffanteile kommt.</p>
