Entstehung und Vermeidung von Spalten u. „Schauklern“ im Splitcast von Gipsmodellen

Christian Kramer

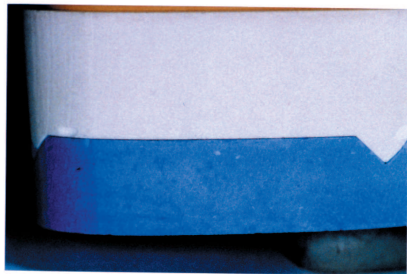
Der Spalt

Der fotografierte Splitcast paßte anfangs perfekt. Erst nach einigen Tagen konnte man einen minimalen Spalt erkennen. Dieser wuchs kontinuierlich und zeigte nach etwa 2 Monaten die hier gezeigte Größe. Drückt man den Splitcast in diesem Bereich zusammen, schaukelt er.

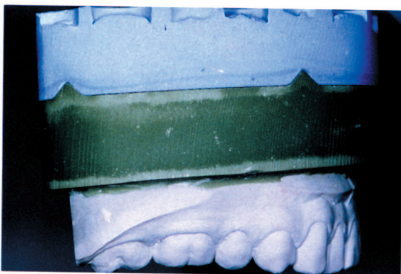
Bei Tests mit Gipsen unterschiedlicher Expansion war kein Zusammenhang zwischen der Höhe der im Gips gemessenen Expansion und des daraus entstandenen Spaltes festzustellen. Zudem entstand der Spalt nicht, wenn mit gleicher Vorgehensweise der Splitcast ohne Magnet, Magnettopf und Haftscheibe angefertigt wurde. Hieraus läßt sich schließen, daß die Abbindeexpansion nicht als Ursache für die Spaltbildung im Splitcast anzusehen ist.

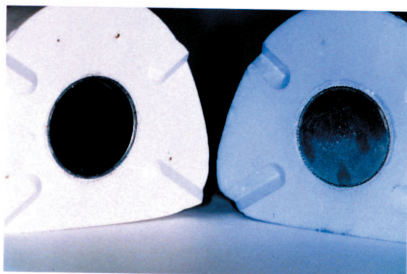
Der Rost

Gleichzeitig zu dem Problem der Spalten im Splitcast bildet sich meistens unappetitlich aussehender Rost auf den Metallteilen und dem angrenzenden Gips. Je öfter die meist verzinkten Metallteile verwendet werden, um so stärker rosten sie. Doch selbst bei absolut neuen Haftscheiben und Töpfen findet man, wenn man die Teile aus dem Gips heraus bricht, Rost an den Flächen, die vom Gips mehrere Tage lang bedeckt waren. Gefördert wird die Oxidation der Metallteile durch Feuchtigkeit (Anrührwasser) und eventuell auch durch Zusätze im Gips, wie z.B. Salze.

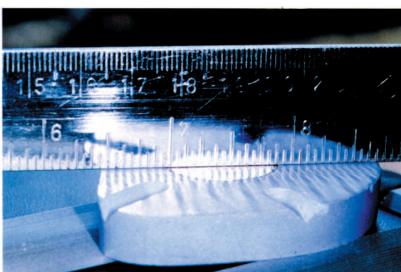
Die Auswirkung von Rost

Das Oxyd, das sich an den Haftscheiben und Magneten bildet, führt zu einem erhöhten Platzbedarf. Dadurch werden die Metallteile etwas aus dem Gips heraus gedrückt. Dies wird sichtbar, wenn man, wie hier gezeigt, ein Lineal über die Innenfläche des Splitcast legt.

Somit zeigt sich, daß nicht die Abbindeexpansion der Gipse, sondern das Rosten der verwendeten Metallteile die tatsächliche Ursache von Spalten und „Schauklern“ im Splitcast ist.
