## Fehler auf Modelloberflächen – hausgemacht oder materialimmanent?

H. Höft und W. Hofmann

dentona GmbH, Wipperfürth

# FEHLER AUF MODELLOBERFLÄCHEN - HAUSGEMACHT ODER MATERIALIMMANENT -

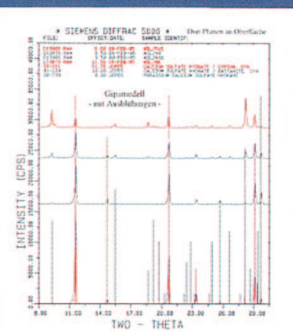
Die linke Abbildung zeigt als Fehler \* Ausblähungen \*, die von dem Stellmittelgehalt abhängen: **Materialimmanente Eigenschaft?** - Durch veränderte Probenbehandlung kann das Ausblühverhalten verändert werden; könnte so auf eine **hausgemachte Eigenschaft** geschlossen werden?

Diffraktogramm von Oberflächen, auf Glas abgeformt. Die Ausgangssubstanz 100g Festsubstanz enthält 4% Siccipulver (S), mit Feinstsubstanz H<sub>2</sub>O 100g/ 30g. S-Anteil steigt mit x=0%, 0,2%, 0,4% und 0,8%. Folge: **unterschiedliche Ausblähungen.**

Die rechte Abbildung zeigt eine nahezu vollständig ausgeblühte Oberfläche. Nur in kleinen Ausschnitten (Pfeil) ist die freie Oberfläche auszumachen. Die entwickelten Eigenschaften sind durch letztere festgelegt. Sie werden erreicht, wenn alle Herstellerbedingungen gelten.
