## Vergleichende Sägeschnittversuche an stilisierten model-tray-Wallmodellen verschiedener Dentalgipse der Normklasse Typ 4

*Marburger Gipstagung 1999*

# Vergleichende Sägeschnittversuche an stilisierten model-tray-Wallmodellen verschiedener Dentalgipse der DIN-Kl. Typ 4

Gerd Haker, Britta Haker model-tray GmbH, Jessenstr. 4, 22767 Hamburg

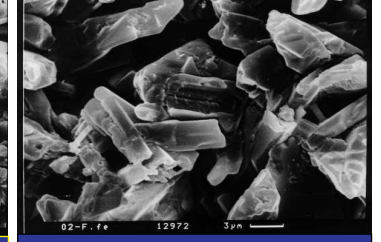
REM-Aufnahme 12972 (Förster, Giullini/Sondermann, Uni Marburg)

Nach Entnahme des Probekörpers aus der Form wurde dieser 24-Stunden in der Hydrobox gelagert.  
Die Raster-Elektronen-Aufnahme zeigt, daß das Gefüge an den Berührungszonen durch stetigen Austausch im Porenwasser noch nicht endgültig starr ausgebildet war sondern weiche Reaktionsräume vorhanden blieben. Das erklärt auch, warum beim Sägen qualifizierter guter Dentalgipse innerhalb von 2 Stunden ab Anmischbeginn keine oder so gut wie keine Gipsausbrüche an den Schnittkanten zu verzeichnen sind. Je älter und trockener die Gipsmodelle sind, desto schneller werden die Sägeblätter stumpf und desto höher wird die Gefahr, daß vermehrt Ausbrüche an den Sägeschnittkanten auftreten.

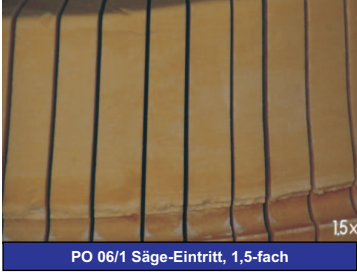
PO 06/1 Säge-Eintritt, 1,5-fach

Gips-Code 10, Chargen-Nr. 210661, HM-Blatt 120 Z (Diagramm 10)  
1.550 Schnitte, sehr geringe Abnutzung des Sägeblattes, Abbildungen nach 50 Schnitten  
*PO 06/1 = keine Gipskanten-Ausbrüche*  
*PO 07/1 = auch bei doppelter Vergrößerung: keine Gipskanten-Ausbrüche*  
*PO 08/1 = keine Gipskanten-Ausbrüche*  
*PO 09/1 = keine Gipskanten-Ausbrüche*

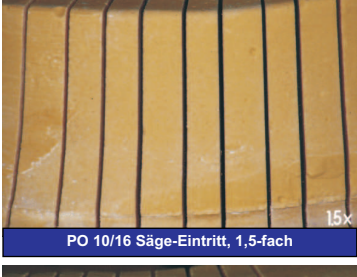
PO 10/16 Säge-Eintritt, 1,5-fach

Gips-Code 10, Chargen-Nr. 210661, HM-Blatt 120 Z (Diagramm 10)  
1.550 Schnitte, Abbildungen nach 800 Schnitten, verursacht noch sehr geringe Abnutzung des Sägeblattes, wobei die ersten Gipskanten-Ausbrüche besonders beim Säge-Austritt auftreten. Erst nach 1.550 Schnitten war das Sägeblatt unbrauchbar stumpf. Die Gipskanten-Ausbrüche blieben gering.  
*PO 10/16 = keine Gipskanten-Ausbrüche sichtbar*  
*PO 11/16 = auch bei doppelter Vergrößerung: keine Gipskanten-Ausbrüche sichtbar*  
*PO 12/16 = keine Gipskanten-Ausbrüche*  
*PO 13/16 = geringe Gipskanten-Ausbrüche*

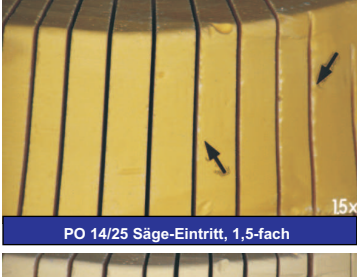
PO 14/25 Säge-Eintritt, 1,5-fach

Gips-Code 1, Chargen-Nr. 40275, HM-Blatt 120 Z (Diagramm 1)  
1.200 Schnitte, geringe Abnutzung, Abbildungen nach 1.200 Schnitten  
*PO 14/25 = geringe, zum Teil etwas deutlichere Ausbrüche*  
*PO 15/25 = auch bei doppelter Vergrößerung: die Ausbrüche sind deutlicher zu sehen*  
*PO 16/25 = kaum merkliche Gipskanten-Ausbrüche*  
*PO 17/25 = deutliche Ausbrüche sichtbar, Sägeblatt stumpf*

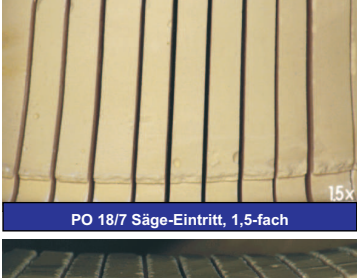
PO 18/7 Säge-Eintritt, 1,5-fach

Gips-Code 3, Kunde A, HM-Blatt 120 Z (Diagramm 3)  
380 Schnitte, überdurchschnittliche Abnutzung des Sägeblattes, Abbildungen nach 380 Schnitten, wobei die Gipsausbrüche besonders beim Säge-Austritt sehr groß sind.  
*PO 18/7 = zum Teil deutliche Gipskanten-Ausbrüche*  
*PO 19/7 = auch bei doppelter Vergrößerung: sehr deutlich sichtbare Gipskanten-Ausbrüche*  
*PO 20/7 = die Gipskanten-Ausbrüche sind gering und noch vertretbar*  
*PO 21/7 = sehr große Gipskanten-Ausbrüche, die absolut nicht mehr vertretbar sind*

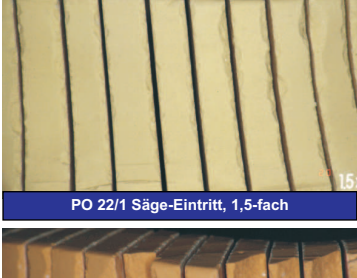
PO 22/1 Säge-Eintritt, 1,5-fach

Gips-Code 12, Chargen-Nr. 059692-7, HM-Blatt 120 Z (Diagramm 12)  
20 Schnitte, bereits nach 20 Schnitten war das Sägeblatt stumpf. Die Gipskanten-Ausbrüche sind sehr groß und treten sogar in horizontaler Schnittrichtung auf.  
*PO 22/1 = deutlich sichtbare Gipskanten-Ausbrüche*  
*PO 23/1 = auch bei doppelter Vergrößerung: die Gipskanten-Ausbrüche sind hier besonders deutlich sichtbar*  
*PO 24/1 = auch in dieser Schnittrichtung sind deutliche Gipskanten-Ausbrüche sichtbar*  
*PO 25/1 = übergroße Gipskanten-Ausbrüche*

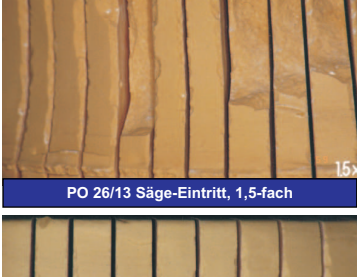
PO 26/13 Säge-Eintritt, 1,5-fach

Gips-Code 23 gelb und braun, Chargen-Nr. 20547475 und 205344116, HM-Blatt 120 Z (Diagramm 23)  
(Da der gelbe Gips nicht ausreichte, wurde die Versuchsreihe mit braun zu Ende geführt. Daher ist die Reihe in der Beurteilung nicht eindeutig). 650 Schnitte insgesamt, das HM-Sägeblatt zeigt stärkere Abnutzung. Die Abbildungen zeigen die Gipskanten nach 650 Schnitten.  
*PO 26/13 = große Gipskanten-Ausbrüche*  
*PO 27/13 = auch bei doppelter Vergrößerung: große Gipskanten-Ausbrüche*  
*PO 28/13 = zum Teil auch hier Gipskanten-Ausbrüche*  
*PO 29/13 = große Gipskanten-Ausbrüche*

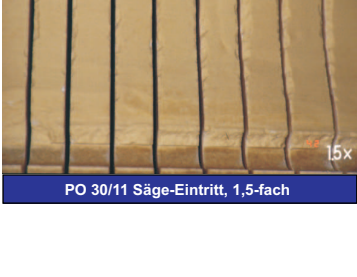
PO 30/11 Säge-Eintritt, 1,5-fach

Gips-Code 14, Chargen-Nr. 0653703, HM-Blatt 120 (Diagramm 14)  
480 Schnitte, stärkere HM-Blatt-Abnutzung und nach 480 Schnitten stumpf. Modelle wurden wie üblich nach 2 Stunden gesägt. Ergebnisse sind deutlich besser gegenüber alter Charge, liegen aber trotzdem weit unter dem Gips mit der Code-Nr. 10 oder vergleichbaren Gipsen. Die Abb. zeigen die Gipskanten nach 480 Schnitten.  
*PO 30/11 = deutliche Gipskanten-Ausbrüche*  
*PO 31/11 = auch bei doppelter Vergrößerung: deutliche Gipskanten-Ausbrüche*  
*PO 32/11 = keine Gipskanten-Ausbrüche sichtbar*  
*PO 33/11 = deutlich große Gipskanten-Ausbrüche*
