# Vergleichende Sägeschnittversuche an stilisierten model-tray-Wallmodellen verschiedener Dentalgipse der DIN-Kl. Typ 4

Gerd Haker, Britta Haker model-tray GmbH, Jessenstr. 4, 22767 Hamburg

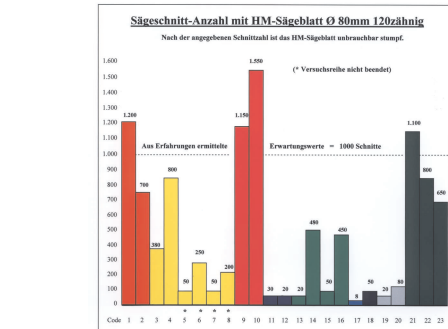
**Balkendiagramm der verschiedenen Gipsorten**

Die im Balkendiagramm dargestellten unterschiedlichen Farben weisen innerhalb der codierten Typ-4-Dentalgipse (1-23) auf den jeweiligen gleichen Gipshersteller.

D.h. von ein und demselben Gipshersteller können von einer Gipsorte zur anderen erhebliche Unterschiede in den Qualitätsmerkmalen auftreten.

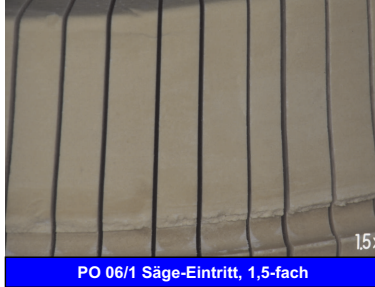
PO 06/1 Säge-Eintritt, 1,5-fach

PO 06/1 = keine Gipskanten-Ausbrüche

**Gips-Code 10, Chargen-Nr. 210661, HM-Blatt 120 Z (Diagramm 10)**

1.550 Schnitte, sehr geringe Abnutzung des Sägeblattes, Abbildungen nach 50 Schnitten

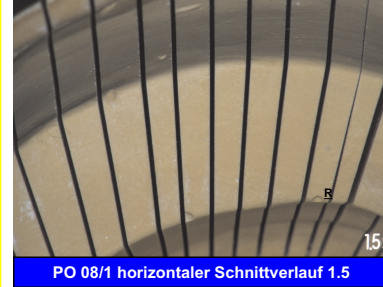
PO 08/1 horizontaler Schnittverlauf 1.5

PO 08/1 = keine Gipskanten-Ausbrüche

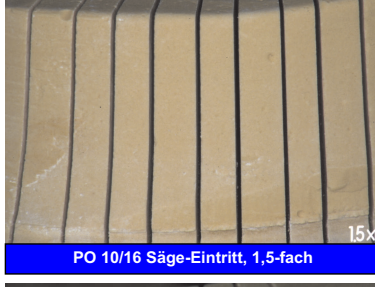
PO 10/16 Säge-Eintritt, 1,5-fach

PO 10/16 = keine Gipskanten-Ausbrüche sichtbar

**Gips-Code 10, Chargen-Nr. 210661, HM-Blatt 120 Z (Diagramm 10)**

1.550 Schnitte, Abbildungen nach 800 Schnitten, verursacht noch sehr geringe Abnutzung des Sägeblattes, wobei die ersten Gipskanten-Ausbrüche besonders beim Säge-Austritt auftreten. Erst nach 1.550 Schnitten war das Sägeblatt unbrauchbar stumpf. Die Gipskanten-Ausbrüche blieben gering.

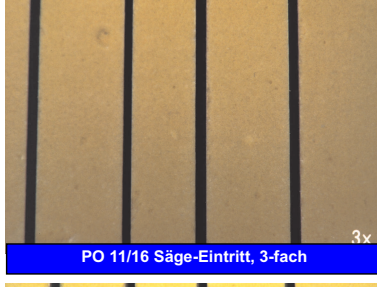
PO 11/16 Säge-Eintritt, 3-fach

PO 11/16 = auch bei doppelter Vergrößerung: keine Gipskanten-Ausbrüche sichtbar

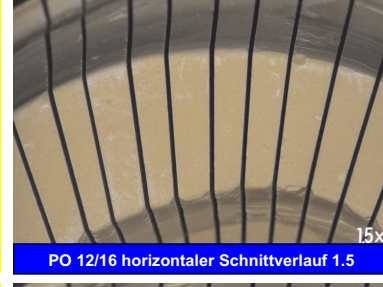
PO 12/16 horizontaler Schnittverlauf 1.5

PO 12/16 = keine Gipskanten-Ausbrüche

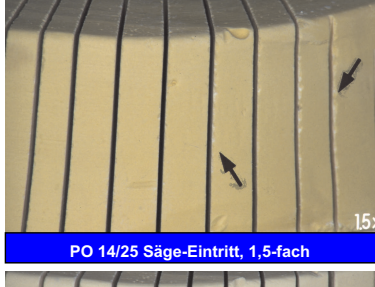
PO 14/25 Säge-Eintritt, 1,5-fach

PO 14/25 = geringe, zum Teil etwas deutlichere Ausbrüche

**Gips-Code 1, Chargen-Nr. 40275, HM-Blatt 120 Z (Diagramm 1)**

1.200 Schnitte, geringe Abnutzung, Abbildungen nach 1.200 Schnitten

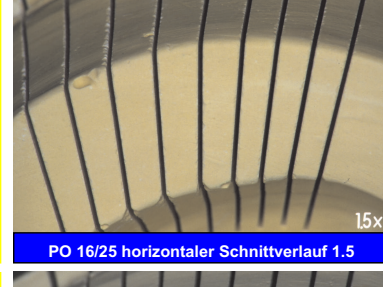
PO 16/25 horizontaler Schnittverlauf 1.5

PO 16/25 = kaum merkliche Gipskanten-Ausbrüche

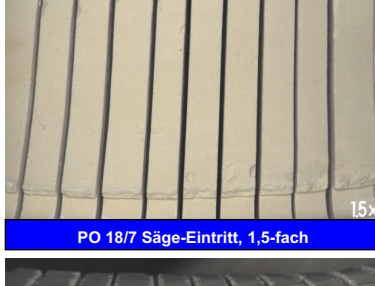
PO 18/7 Säge-Eintritt, 1,5-fach

PO 18/7 = zum Teil deutliche Gipskanten-Ausbrüche

**Gips-Code 3, Kunde A, HM-Blatt 120 Z (Diagramm 3)**

380 Schnitte, überdurchschnittliche Abnutzung des Sägeblattes, Abbildungen nach 380 Schnitten, wobei die Gipsausbrüche besonders beim Säge-Austritt sehr groß sind.

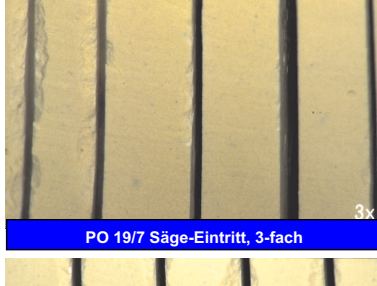
PO 19/7 Säge-Eintritt, 3-fach

PO 19/7 = auch bei doppelter Vergrößerung: sehr deutlich sichtbare Gipskanten-Ausbrüche

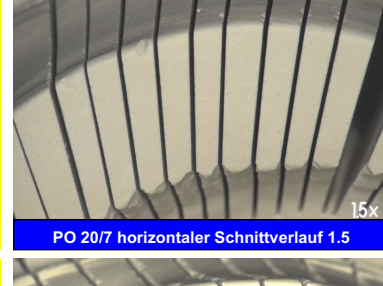
PO 20/7 horizontaler Schnittverlauf 1.5

PO 20/7 = die Gipskanten-Ausbrüche sind gering und noch vertretbar

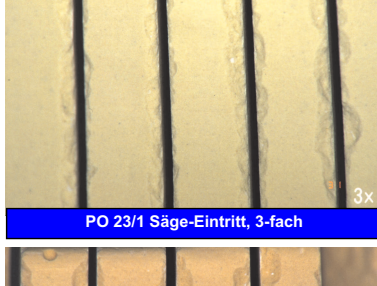
PO 23/1 Säge-Eintritt, 3-fach

PO 23/1 = auch bei doppelter Vergrößerung: die Gipskanten-Ausbrüche sind hier besonders deutlich sichtbar

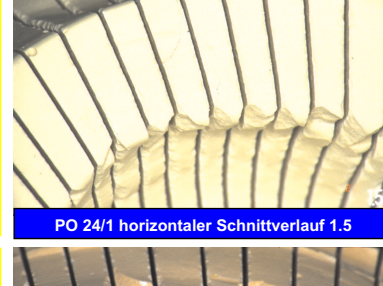
PO 24/1 horizontaler Schnittverlauf 1.5

PO 24/1 = auch in dieser Schnittrichtung sind deutliche Gipskanten-Ausbrüche sichtbar

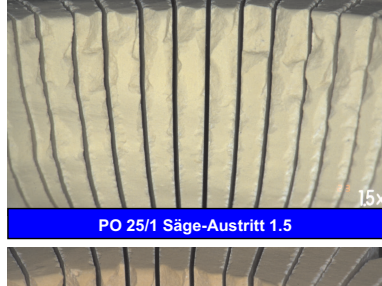
PO 25/1 Säge-Austritt 1.5

PO 25/1 = übergroße Gipskanten-Ausbrüche

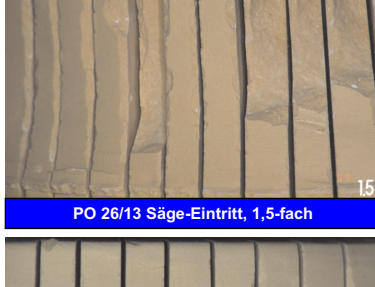
PO 26/13 Säge-Eintritt, 1,5-fach

PO 26/13 = große Gipskanten-Ausbrüche

**Gips-Code 23 gelb und braun, Chargen-Nr. 20547475 und 205344116, HM-Blatt 120 Z (Diagramm 23)**

(Da der gelbe Gips nicht ausreichte, wurde die Versuchsreihe mit braun zu Ende geführt. Daher ist die Reihe in der Beurteilung nicht eindeutig). 650 Schnitte insgesamt, das HM-Sägeblatt zeigt stärkere Abnutzung. Die Abbildungen zeigen die Gipskanten nach 650 Schnitten.

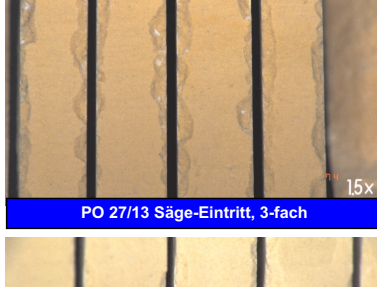
PO 27/13 Säge-Eintritt, 3-fach

PO 27/13 = auch bei doppelter Vergrößerung: große Gipskanten-Ausbrüche

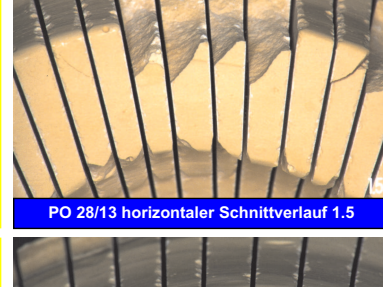
PO 28/13 horizontaler Schnittverlauf 1.5

PO 28/13 = zum Teil auch hier Gipskanten-Ausbrüche

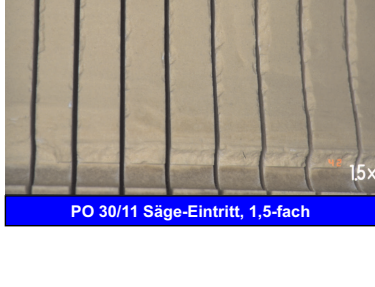
PO 30/11 Säge-Eintritt, 1,5-fach

PO 30/11 = deutliche Gipskanten-Ausbrüche

**Gips-Code 14, Chargen-Nr. 0653703, HM-Blatt 120 (Diagramm 14)**

480 Schnitte, stärkere HM-Blatt-Abnutzung und nach 480 Schnitten stumpf. Modelle wurden wie üblich nach 2 Stunden gesägt. Ergebnisse sind deutlich besser gegenüber alter Charge, liegen aber trotzdem weit unter dem Gips mit der Code-Nr. 10 oder vergleichbaren Gipsen. Die Abb. zeigen die Gipskanten nach 480 Schnitten.

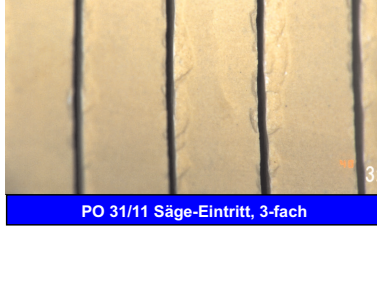
PO 31/11 Säge-Eintritt, 3-fach

PO 31/11 = auch bei doppelter Vergrößerung: deutliche Gipskanten-Ausbrüche

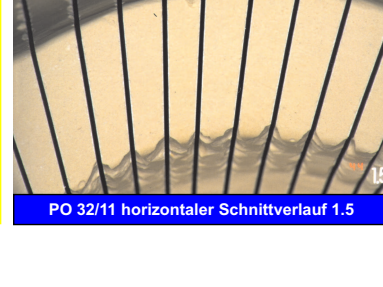
PO 32/11 horizontaler Schnittverlauf 1.5

PO 32/11 = keine Gipskanten-Ausbrüche sichtbar

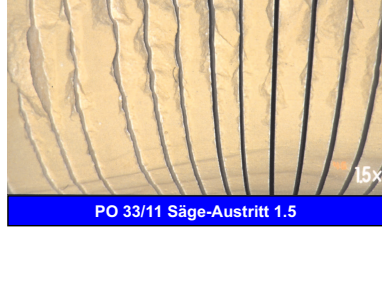
PO 33/11 Säge-Austritt 1.5

PO 33/11 = deutlich große Gipskanten-Ausbrüche
