Entstehung und Vermeidung von Spalten u. „Schauklern“ im Splitcast von Gipsmodellen

Christian Kramer

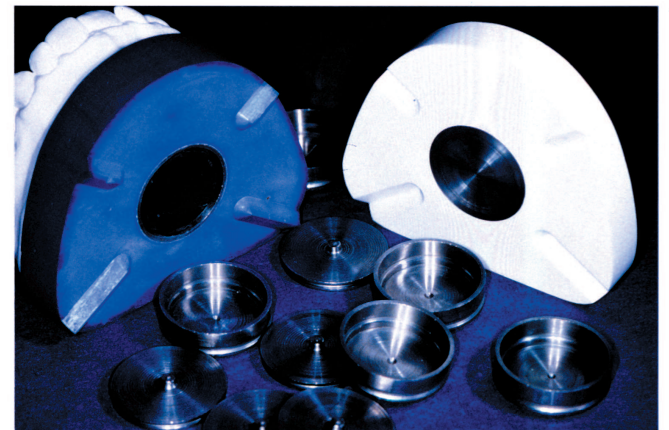
Bei Tests mit Gipsen unterschiedlicher Expansion war kein Zusammenhang zwischen der Höhe der im Gips gemessenen Expansion und des daraus entstandenen Spaltes festzustellen. Zudem entstand der Spalt nicht, wenn mit gleicher Vorgehensweise der Splitcast ohne Magnet, Magnettopf und Haftscheibe angefertigt wurde. Hieraus läßt sich schließen, daß die Abbindeexpansion nicht als Ursache für die Spaltbildung im Splitcast anzusehen ist.

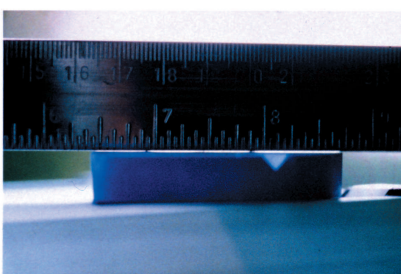
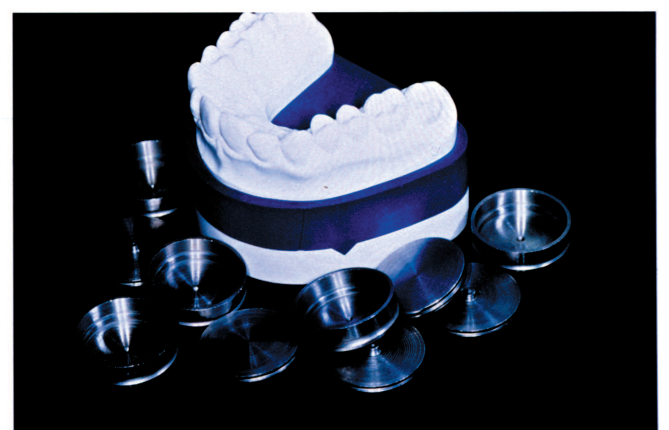
Die Auswirkung von Rost

Das Oxyd, das sich an den Haftscheiben und Magneten bildet, führt zu einem erhöhten Platzbedarf. Dadurch werden die Metallteile etwas aus dem Gips heraus gedrückt. Dies wird sichtbar, wenn man, wie hier gezeigt, ein Lineal über die Innenfläche des Splitcast legt.

Somit zeigt sich, daß nicht die Abbindeexpansion der Gipse, sondern das Rosten der verwendeten Metallteile die tatsächliche Ursache von Spalten und „Schauklern“ im Splitcast ist.
